LAUDO DE VISTORIA VEICULAR E PROCEDÊNCIA VEICULAR

Numeração: 00001708

**HONDA/CG 125 FAN KS - HONDA**

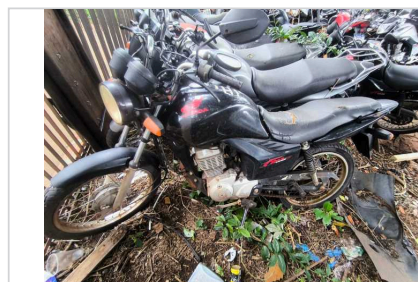
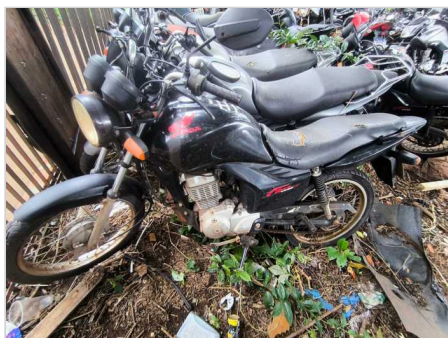
FRENTE

Veículo em mal estado de conservação, o mesmo encontra-se parado no pátio a um considerável período de tempo, e que não foi possível aferir o funcionamento da parte mecânica e demais componentes. Foi considerado o estado aparente do veículo, ou seja, como se encontram, podendo este apresentar danos no seu todo ou em partes, ou ainda peças/partes faltantes, não sendo possível atestar o funcionamento, e que para tanto, seria necessária revisão técnica do veículo, o que foge ao escopo do presente trabalho. Nos leilões (liquidação forçada) os bens são arrematados no estado em que se apresentam. Não se configura então relação de consumo, nem pode haver alegação por parte do arrematante em relação ao leiloeiro ou comitente de vício redibitório (vício oculto que apartaria o consumidor para ser restituído pelo comitente dos valores gastos por esse defeito). Tal fato tem implicação direta no valor desta avaliação, uma vez que, o bem é entregue no estado em que se encontra. No melhor conhecimento e crédito dos avaliadores, as análises, opiniões e conclusões expressas no presente trabalho são baseadas em dados, diligência, pesquisas e levantamentos verdadeiros e corretos.

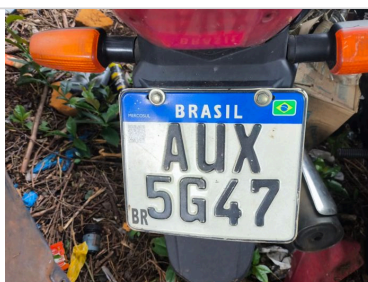
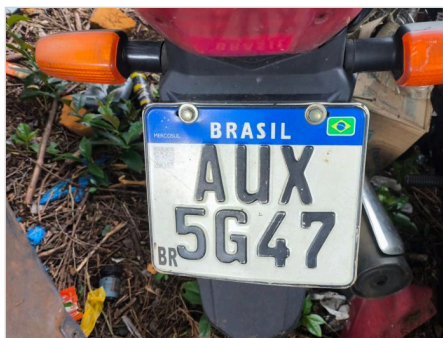
PLACA

Placa: **AUX5G47**

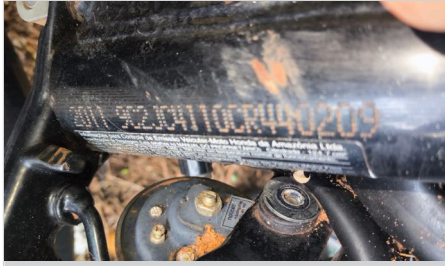
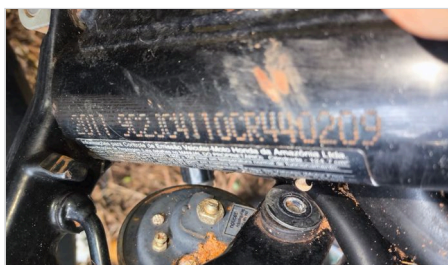
CHASSI

Nr Chassi:
9C2JC4110CR440209

Condições Chassi: **Numeração é a mesma que consta registrada nos bancos de dados dos órgãos competentes (BIN)**

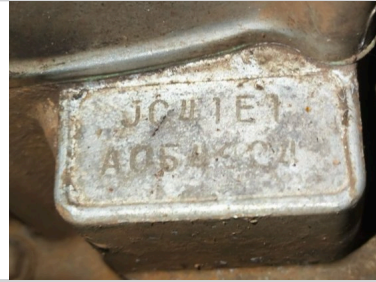
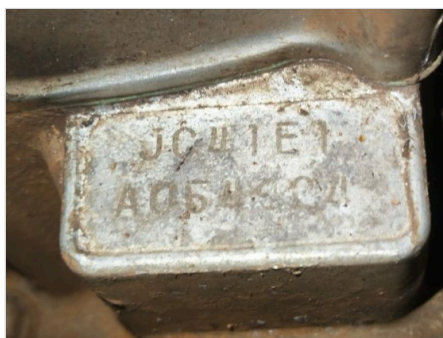
Nr Motor: JC41E1A0545C4 Nr Motor BIN: JC41E1C440209

Condições Motor: **Numeração divergente da que consta registrada nos bancos de dados dos órgãos competentes (BIN)**

Numeração do MOTOR digitada difere da BIN
