## LAUDO DE VISTORIA VEICULAR E PROCEDÊNCIA VEICULAR

Numeração: 00005717

**FIESTA GLX - FORD**

| Modelo Veic.: <b>FIESTA GLX - FORD</b> | Ano Fab / Modelo: <b>2001/2001</b> |

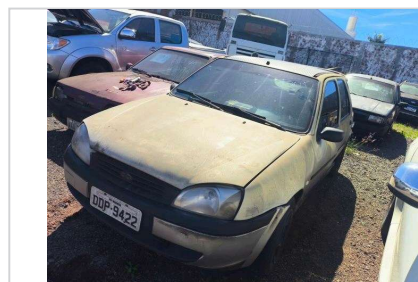
FRENTE

Veículo em mal estado de conservação. O mesmo encontra-se parado no pátio, e que não foi possível aferir o funcionamento da parte mecânica e seus componentes. Foi considerado o estado aparente do veículo, ou seja, como se encontram, podendo este apresentar danos no seu todo ou em partes, ou ainda peças/partes faltantes, não sendo possível atestar seu funcionamento e que para tanto seria necessária uma revisão técnica do veículo, o que foge ao escopo do presente trabalho. Nos leilões (liquidação forçada) os bens são arrematados no estado que se apresentam. Não se configura então relação de consumo nem pode haver alegação por parte do arrematante em relação ao leiloeiro ou comitente de vício redibitório (vício oculto que apararia o consumidor para ser restituído pelo comitente dos valores gastos por esse defeito). Tal fato tem implicação direta no valor desta avaliação, uma vez que o bem é entregue no estado em que se encontra. No melhor conhecimento e crédito dos avaliadores, as análises, opiniões e conclusões expressas no presente trabalho são baseadas em dados, diligência, pesquisas e levantamentos verdadeiros e corretos.

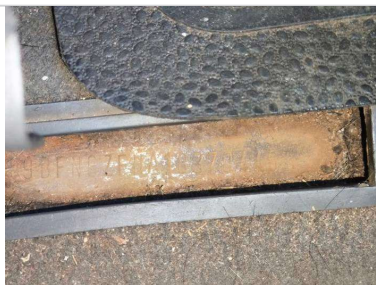
CHASSI

| | Condições Chassi: <b>Gravação em estado inicial de corrosão se faz necessário tratamento da chapa suporte.</b> |

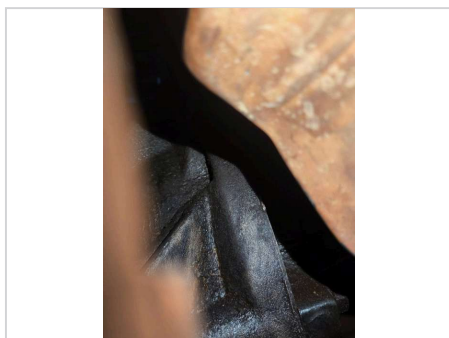
MOTOR

| <b>Nr Motor: ILEGIVEL</b> | <b>Nr Motor BIN: L1M1370446</b> |
| | Condições Motor: <b>Gravação em estado inicial de corrosão.</b> |
