LAUDO DE VISTORIA VEICULAR E PROCEDÊNCIA VEICULAR

Numeração: 00005160

CG 150 TITAN ES - HONDA

Modelo Veic.: CG 150 TITAN ES - HONDA	Ano Fab / Modelo: 2004/2005
Tipo Veículo: Motocicleta	Condições Veículo: SUCATA
Placa: MDI4I08	UF/Cidade Placa: SC/FLORIANOPOLIS-SC
Nr Motor: PINADO	Nr Motor BIN: KC08E55009805
Nr Chassi: PINADO	Nr Chassi BIN: 9C2KC08505R009805
Nr Cambio:	Nr Cambio BIN:
Combustível: Gasolina	Combustível BIN: Gasolina
Cor: Azul	Cor BIN: Azul
Tem KIT GNV: Não

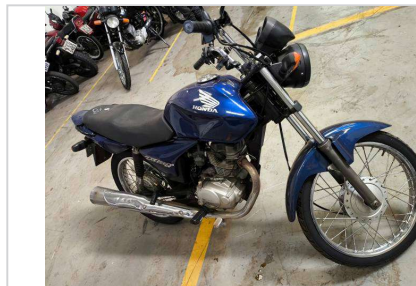
FRENTE

Veículo em mal estado de conservação. O mesmo encontra-se parado no pátio, e que não foi possível aferir o funcionamento da parte mecânica e seus componentes. Foi considerado o estado aparente do veículo, ou seja, como se encontram, podendo este apresentar danos no seu todo ou em partes, ou ainda peças/partes faltantes, não sendo possível atestar seu funcionamento e que para tanto seria necessária uma revisão técnica do veículo, o que foge ao escopo do presente trabalho. Nos leilões (liquidação forçada) os bens são arrematados no estado que se apresentam. Não se configura então relação de consumo nem pode haver alegação por parte do arrematante em relação ao leiloeiro ou comitente de vício redibitório (vício oculto que apartaria o consumidor para ser restituído pelo comitente dos valores gastos por esse defeito). Tal fato tem implicação direta no valor desta avaliação, uma vez que o bem é entregue no estado em que se encontra. No melhor conhecimento e crédito dos avaliadores, as análises, opiniões e conclusões expressas no presente trabalho são baseadas em dados, diligência, pesquisas e levantamentos verdadeiros e corretos.

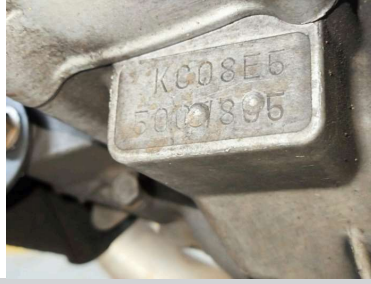
! Numeração do MOTOR digitada difere da BIN
