LAUDO DE VISTORIA VEICULAR E PROCEDÊNCIA VEICULAR

Numeração: 00005132

YBR 125K - YAMAHA

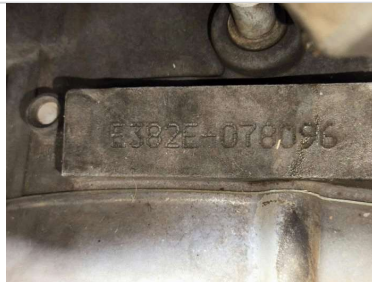
MOTOR

Condições Motor: **Numeração divergente da que consta registrada nos bancos de dados dos órgãos competentes (BIN)**
