LAUDO DE VISTORIA VEICULAR E PROCEDÊNCIA VEICULAR

Numeração: 00005085

MONZA 650 - GM

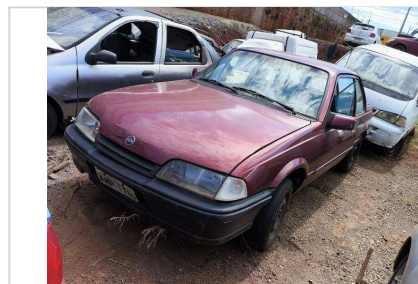
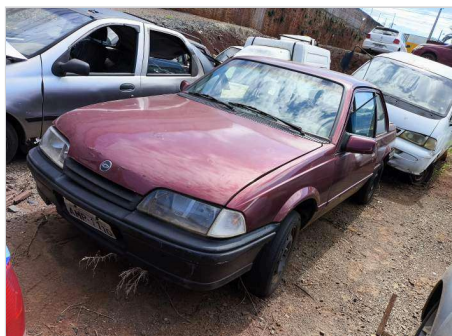
FRENTE

Veículo em mal estado de conservação. O mesmo encontra-se parado no pátio, e que não foi possível aferir o funcionamento da parte mecânica e seus componentes. Foi considerado o estado aparente do veículo, ou seja, como se encontram, podendo este apresentar danos no seu todo ou em partes, ou ainda peças/partes faltantes, não sendo possível atestar seu funcionamento e que para tanto seria necessária uma revisão técnica do veículo, o que foge ao escopo do presente trabalho. Nos leilões (liquidação forçada) os bens são arrematados no estado que se apresentam. Não se configura então relação de consumo nem pode haver alegação por parte do arrematante em relação ao leiloeiro ou comitente de vício redibitório (vício oculto que apararia o consumidor para ser restituído pelo comitente dos valores gastos por esse defeito). Tal fato tem implicação direta no valor desta avaliação, uma vez que o bem é entregue no estado em que se encontra. No melhor conhecimento e crédito dos avaliadores, as análises, opiniões e conclusões expressas no presente trabalho são baseadas em dados, diligência, pesquisas e levantamentos verdadeiros e corretos.

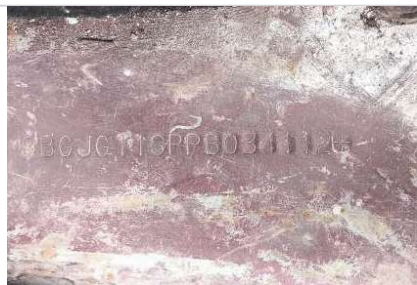
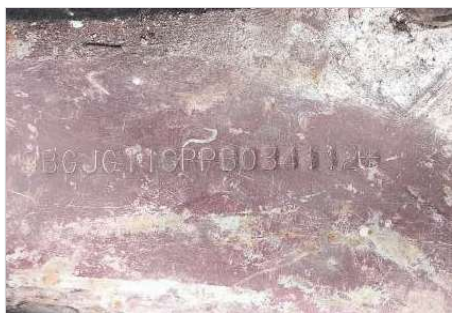
CHASSI

Condições Chassi: **Numeração é a mesma que consta registrada nos bancos de dados dos órgãos competentes (BIN)**

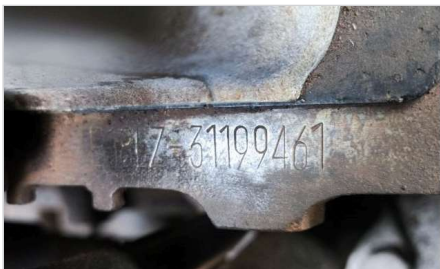
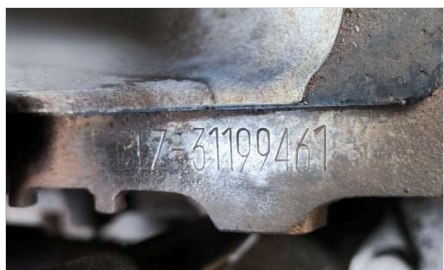
Condições Motor: **Numeração divergente da que consta registrada nos bancos de dados dos órgãos competentes (BIN)**

Numeração do MOTOR digitada difere da BIN
