LAUDO DE VISTORIA VEICULAR E PROCEDÊNCIA VEICULAR

Numeração: 00001537

CG 150 TITAN KS - HONDA

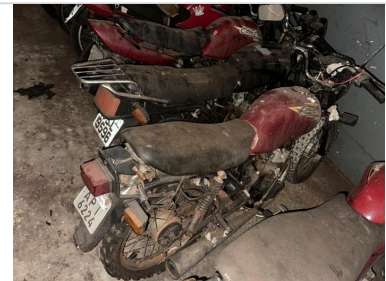
PLACA

Veículo com placa adulterada ostentando a placa API6224 que não pertence à mesmo conforme pesquisa do motor aonde ficou constado a placa AIL0547 não tendo a possibilidade de verificar o chassi pois o mesmo se encontra pinado

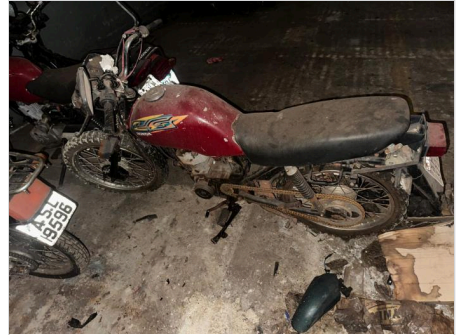
MOTOR

Modelo Veic.: CG 150 TITAN KS - HONDA	Ano Fab / Modelo: 2007/2008	
Tipo Veículo: Motocicleta	Condições Veículo: SUCATA	
Placa: API6224	UF/Cidade Placa: PR/GOIOERE-PR	Condições Placa: PLACA ADULTERADA
Nr Motor: JC25EX147096	Nr Motor BIN: KC08E18060839	Condições Motor: Numeração divergente da que consta registrada nos bancos de dados dos órgãos competentes (BIN)
Nr Chassi: PINADO441	Nr Chassi BIN: 9C2KC08108R060839	Condições Chassi: Gravação danificada.
Nr Cambio:	Nr Cambio BIN:	
Combustível:	Combustível BIN:	
Cor:	Cor BIN: Vermelho	
Tem KIT GNV: Não
