LAUDO DE VISTORIA VEICULAR E PROCEDÊNCIA VEICULAR

Numeração: 00004891

ESCORT 1.0 HOBBY - FORD

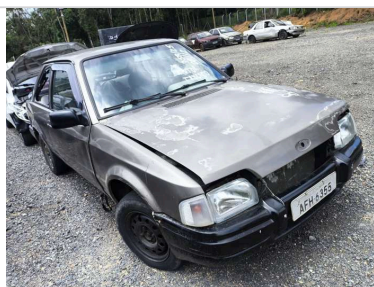
FRENTE

Veículo em mal estado de conservação. O mesmo encontra-se parado no pátio. Foi considerado o estado aparente do veículo, ou seja, como se encontram, podendo este apresentar danos no seu todo ou em partes, ou ainda peças/partes faltantes, o bem é entregue no estado em que se encontra. No melhor conhecimento e crédito dos avaliadores, as análises, opiniões e conclusões expressas no presente trabalho são baseadas em dados, diligência, pesquisas e levantamentos verdadeiros e corretos.

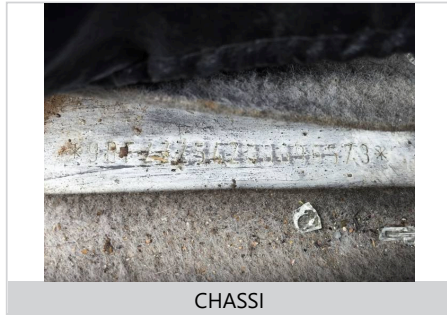
CHASSI

Condições Chassi: **Gravação em estado inicial de corrosão se faz necessário tratamento da chapa suporte.**

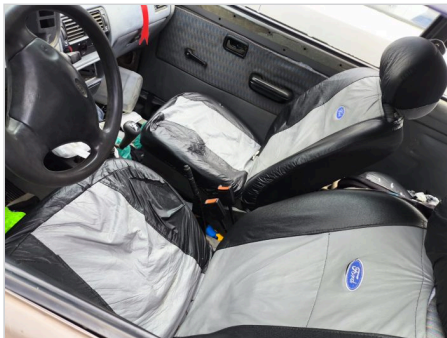
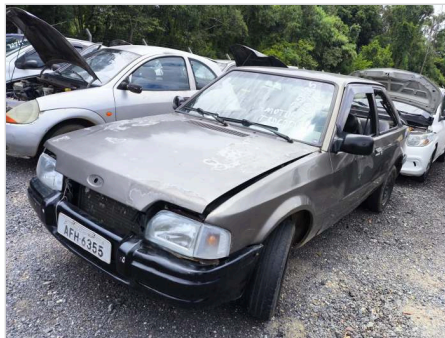
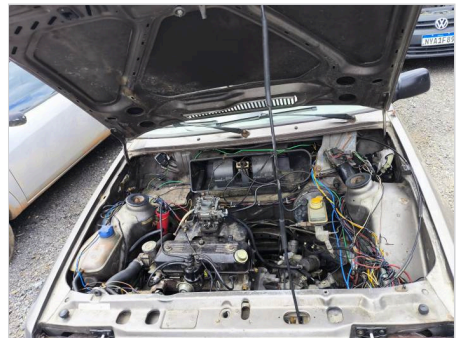
MOTOR COMPARTIMENTO

Condições Motor: **Numeração divergente da que consta registrada nos bancos de dados dos órgãos competentes (BIN)**
