LAUDO DE VISTORIA VEICULAR E PROCEDÊNCIA VEICULAR

Numeração: 00005100

**PALIO ED - FIAT**

Modelo Veic.: **PALIO ED - FIAT**

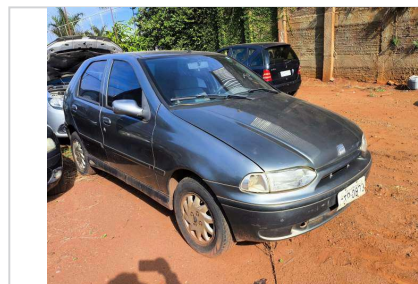
FRENTE

Veículo em regular estado de conservação. O mesmo encontra-se parado no pátio, e que não foi possível aferir o funcionamento da parte mecânica e seus componentes. Foi considerado o estado aparente do veículo, ou seja, como se encontram, podendo este apresentar danos no seu todo ou em partes, ou ainda peças/partes faltantes, não sendo possível atestar seu funcionamento e que para tanto seria necessária uma revisão técnica do veículo, o que foge ao escopo do presente trabalho. Nos leilões (liquidação forçada) os bens são arrematados no estado que se apresentam. Não se configura então relação de consumo nem pode haver alegação por parte do arrematante em relação ao leiloeiro ou comitente de vício redibitório (vício oculto que apartaria o consumidor para ser restituído pelo comitente dos valores gastos por esse defeito). Tal fato tem implicação direta no valor desta avaliação, uma vez que o bem é entregue no estado em que se encontra. No melhor conhecimento e crédito dos avaliadores, as análises, opiniões e conclusões expressas no presente trabalho são baseadas em dados, diligência, pesquisas e levantamentos verdadeiros e corretos.

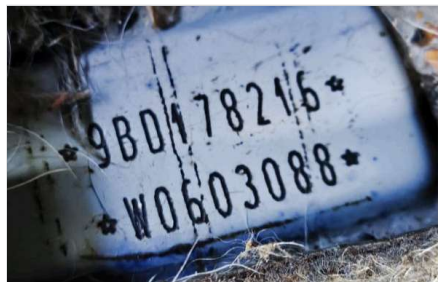
CHASSI

Condições Chassi: **Numeração é a mesma que consta registrada nos bancos de dados dos órgãos competentes (BIN)**

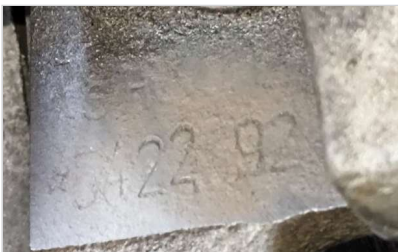
MOTOR

Condições Motor: **Bloco do motor COM gravação (PARCIAL), sendo aconselhável a apresentação da nota fiscal ou autorização do Órgão de Trânsito**
