## LAUDO DE VISTORIA VEICULAR E PROCEDÊNCIA VEICULAR

Numeração: 00005733

CG 150 TITAN KS - HONDA

Modelo Veic.: CG 150 TITAN KS - HONDA

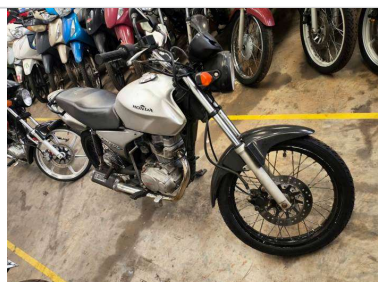
FRENTE

Veículo em regular estado de conservação. O mesmo encontra-se parado no pátio, e que não foi possível aferir o funcionamento da parte mecânica e seus componentes. Foi considerado o estado aparente do veículo, ou seja, como se encontram, podendo este apresentar danos no seu todo ou em partes, ou ainda peças/partes faltantes, não sendo possível atestar seu funcionamento e que para tanto seria necessária uma revisão técnica do veículo, o que foge ao escopo do presente trabalho. Nos leilões (liquidação forçada) os bens são arrematados no estado que se apresentam. Não se configura então relação de consumo nem pode haver alegação por parte do arrematante em relação ao leiloeiro ou comitente de vício redibitório (vício oculto que apartaria o consumidor para ser restituído pelo comitente dos valores gastos por esse defeito). Tal fato tem implicação direta no valor desta avaliação, uma vez que o bem é entregue no estado em que se encontra. No melhor conhecimento e crédito dos avaliadores, as análises, opiniões e conclusões expressas no presente trabalho são baseadas em dados, diligência, pesquisas e levantamentos verdadeiros e corretos.

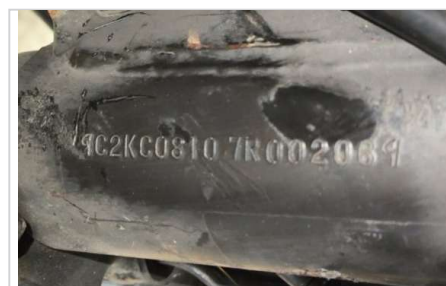
CHASSI

Condições Chassi: Numeração é a mesma que consta registrada nos bancos de dados dos órgãos competentes (BIN)

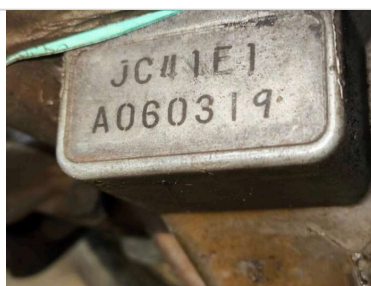
Condições Motor: Numeração divergente da que consta registrada nos bancos de dados dos órgãos competentes (BIN)

Numeração do MOTOR digitada difere da BIN
