## LAUDO DE VISTORIA VEICULAR E PROCEDÊNCIA VEICULAR

Numeração: 00005736

**BIZ 125 KS - HONDA**

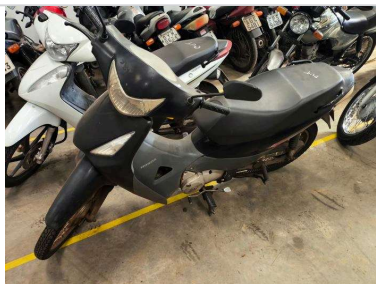
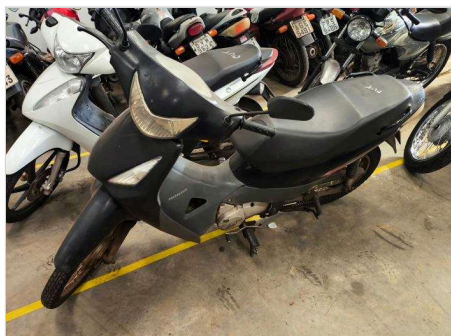
FRENTE

Veículo em mal estado de conservação. O mesmo encontra-se parado no pátio, e que não foi possível aferir o funcionamento da parte mecânica e seus componentes. Foi considerado o estado aparente do veículo, ou seja, como se encontram, podendo este apresentar danos no seu todo ou em partes, ou ainda peças/partes faltantes, não sendo possível atestar seu funcionamento e que para tanto seria necessária uma revisão técnica do veículo, o que foge ao escopo do presente trabalho. Nos leilões (liquidação forçada) os bens são arrematados no estado que se apresentam. Não se configura então relação de consumo nem pode haver alegação por parte do arrematante em relação ao leiloeiro ou comitente de vício redibitório (vício oculto que apartaria o consumidor para ser restituído pelo comitente dos valores gastos por esse defeito). Tal fato tem implicação direta no valor desta avaliação, uma vez que o bem é entregue no estado em que se encontra. No melhor conhecimento e crédito dos avaliadores, as análises, opiniões e conclusões expressas no presente trabalho são baseadas em dados, diligência, pesquisas e levantamentos verdadeiros e corretos.

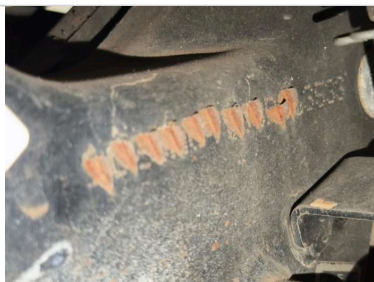
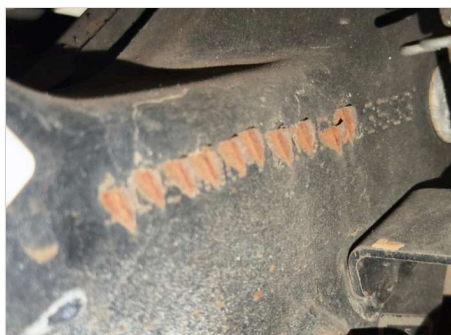
Condições Veículo: **SUCATA**Placa: **APH9578**UF/Cidade Placa: **PR/CAMBE****Nr Motor: PINADO8013533****Nr Motor BIN: JA04E18013533**Condições Motor: **Gravação pinada/obliterada****Nr Chassi: PINADOR013533****Nr Chassi BIN: 9C2JA04108R013533**Condições Chassi: **chassi pinado**

Numeração do CHASSI digitada difere da BIN

Numeração do CHASSI digitada difere da BIN FEDERAL

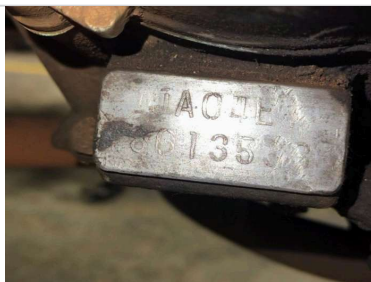
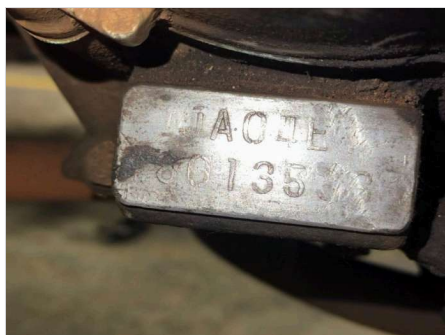
Numeração do MOTOR digitada difere da BIN

Numeração do MOTOR digitada difere da BIN FEDERAL
