**DADOS DO PEDIDO**

**DADOS DO IMÓVEL**

Endereço <b>Rua Ulisses Guimarães</b>	Número <b>483</b>	Complemento <b>CS 02, COND. RES. RECANTO DA FELICIDADE</b>	
Bairro <b>Jardim Atlântico Oeste (Itaipuaçu)</b>	Município <b>Maricá</b>	UF <b>RJ</b>	CEP <b>24935585</b>
Tipo do imóvel <b>Casa</b>	Matrícula <b>75841</b>	Núm. Registro de Imóveis <b>2º CRI DE MARICÁ-RJ</b>

**VISTORIA DO IMÓVEL**

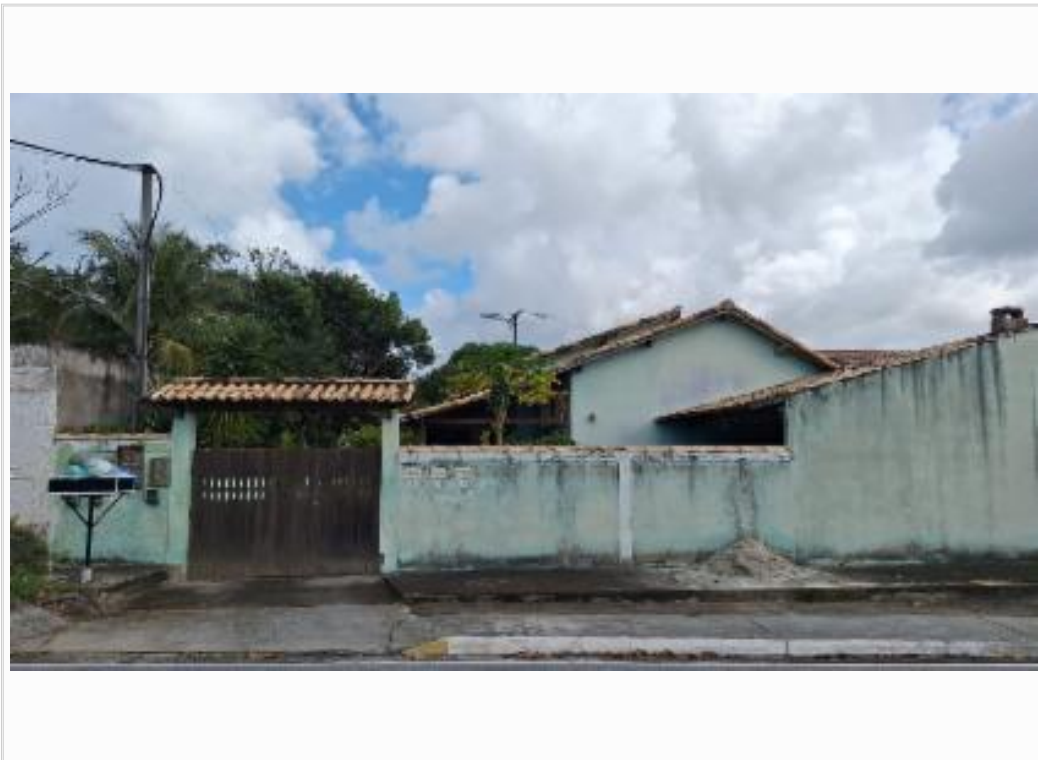
FACHADA

Trata-se de vistoria externa, por este motivo não foi possível identificar as características internas do imóvel, estado de ocupação ou possíveis patologias. Para efeito de cálculos adotamos SITUAÇÃO PARADIGMA, considerando os seguintes critérios: estimamos sua idade aparente, estado de conservação e padrão construtivos com base na fachada, documentação e padrão da região.A vinculação do imóvel foi realizada através do laudo anterior.
