Razão social: AUDITEC AUDITORIA TEC Data realização: 14/05/2021 | 09:06

MODELO  
COMPASS LONGITUDE  
F

VISTORIA  
FLUA - LAUDO CAUTELAR

DATA  
14/05/2021

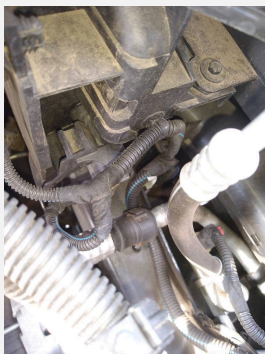
LONGARINA DIANTEIRA COM PAINEL DIREITO

LONGARINA DIANTEIRA DIREITA  
OK

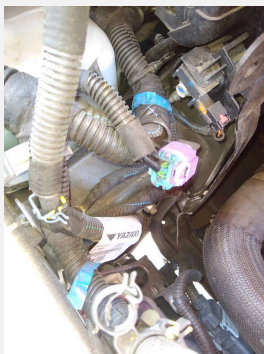
LONGARINA DIANTEIRA COM PAINEL ESQUERDO

LONGARINA DIANTEIRA ESQUERDA  
OK

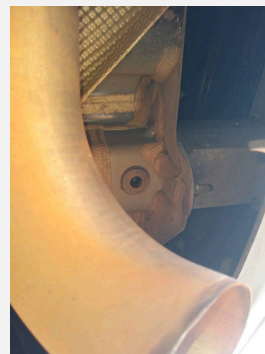
LONGARINA TRASEIRA COM PAINEL DIREITO

LONGARINA TRASEIRA DIREITA  
OK

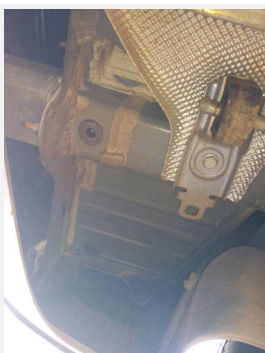
LONGARINA TRASEIRA COM PAINEL ESQUERDO

LONGARINA TRASEIRA ESQUERDA  
OK

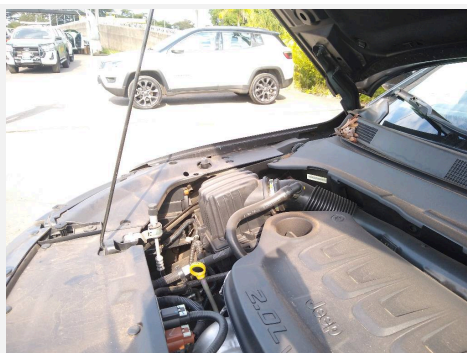
PARALAMA DIANTEIRO COM TORRE  
AMORTECEDOR DIREITO

TORRE DO AMORTECEDOR DIANTEIRO DIREITO  
OK

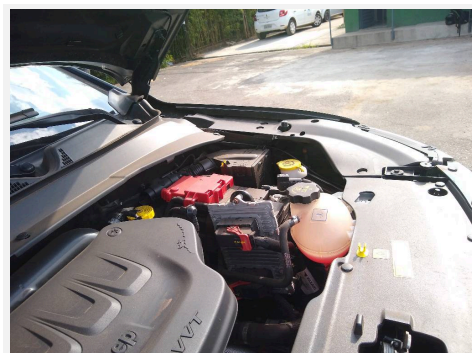
PARALAMA DIANTEIRO COM TORRE  
AMORTECEDOR ESQUERDO

TORRE DO AMORTECEDOR DIANTEIRO ESQUERDO  
OK

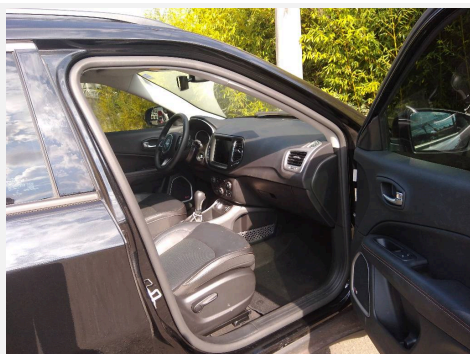
QUADRO PORTA DIANTEIRA DIREITA

COLUNA DIANTEIRA DIREITA  
OK

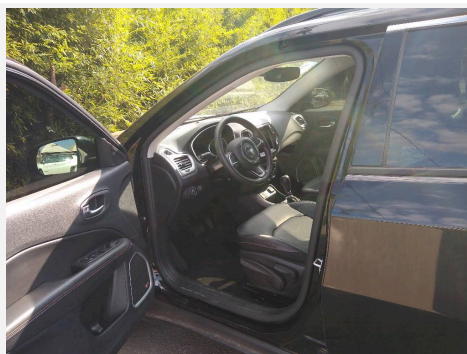
QUADRO PORTA DIANTEIRA ESQUERDA

COLUNA DIANTEIRA LADO ESQUERDO  
OK

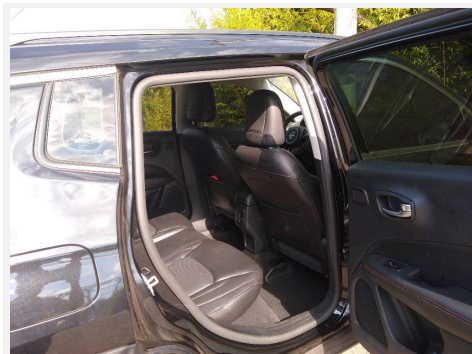
QUADRO PORTA TRASEIRA DIREITA

COLUNA TRASEIRA DIREITA  
OK

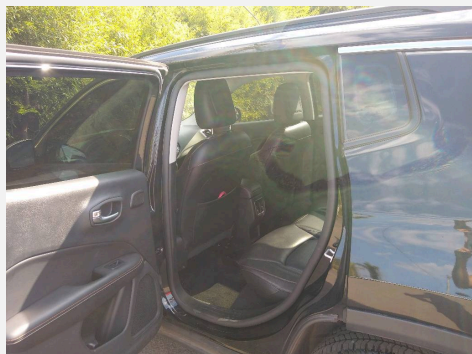
QUADRO PORTA TRASEIRA ESQUERDA

COLUNA TRASEIRA ESQUERDA  
OK

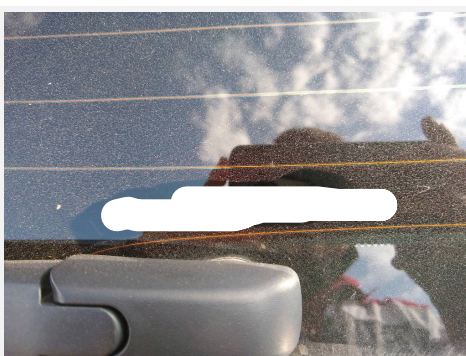
GRAVAÇÃO VIDRO TRASEIRO

VIDRO TRASEIRO: ORIGINAL
